ユーザー様 ご説明資料

KeiganALI ver 1.10 ファームウェア アップデート内容

2023/9/1 株式会社 Keigan

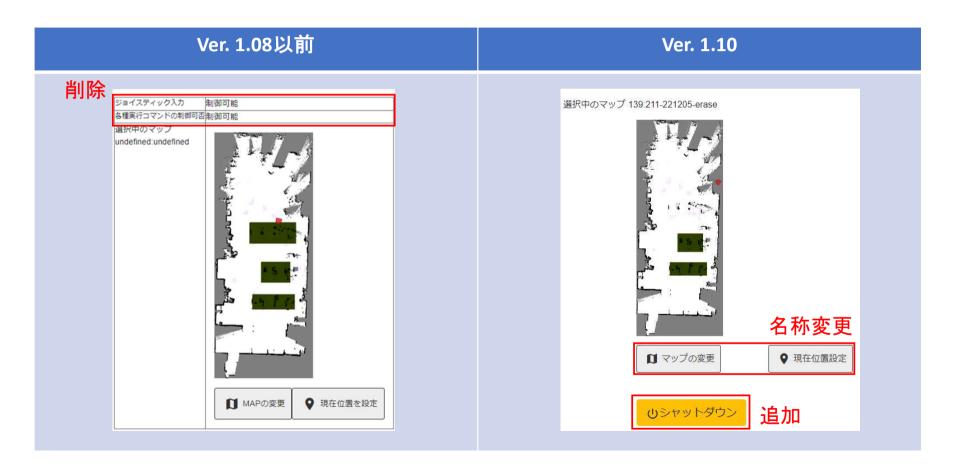
1. ホーム画面の表示変更

ホーム画面の不要な情報を削除し、表示を簡素化しました。また、シャットダウンボタンを追加しました。

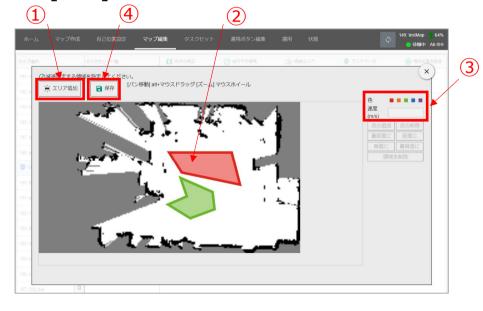
・減速エリア:領域による最大速度の変更

- 1. [エリア追加]ボタンを押し、減速エリアを追加(①)
- 2. 減速させるエリアの形状に設定(②)
- 3. 表示する色、速度を設定(③)
- 4. 「保存」ボタンを押し、減速エリア設定を保存。(④)

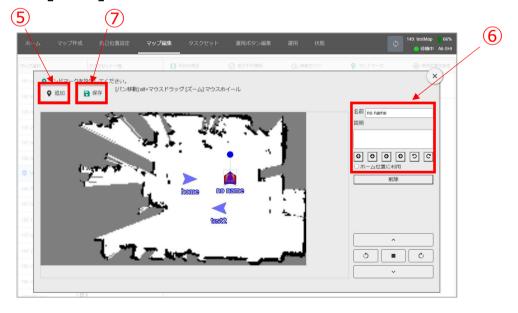
・ランドマーク:現在位置の設定、座標移動の地点設定に使用 手順

- 1. ALIをランドマーク設定位置へ移動
- 2. [追加]ボタンを押し、ランドマーク位置を設定(⑤)
- 3. 名前等を入力し、ランドマークを設定(⑥)
- 4. [保存]ボタンを押し、ランドマークの設定を保存(⑦)

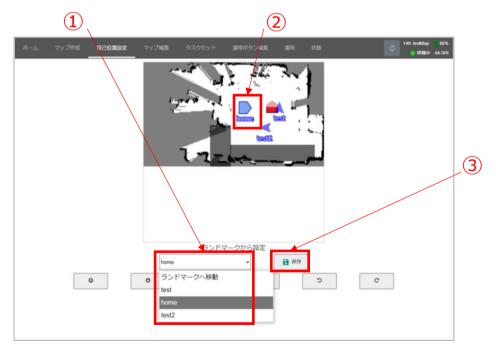
3. 自己位置設定にランドマーク機能追加

マップ編集画面で設定したランドマークを使用することで、現在位置を簡略に設定することが出来ます。

- 1. プルダウンメニューより、ランドマークを選択。(①)
- 2. 選択したランドマーク位置に、設定するALIの自己位置表示が移動(②)
- 3. [保存]ボタンを押し、自己位置表示が移動。(③)

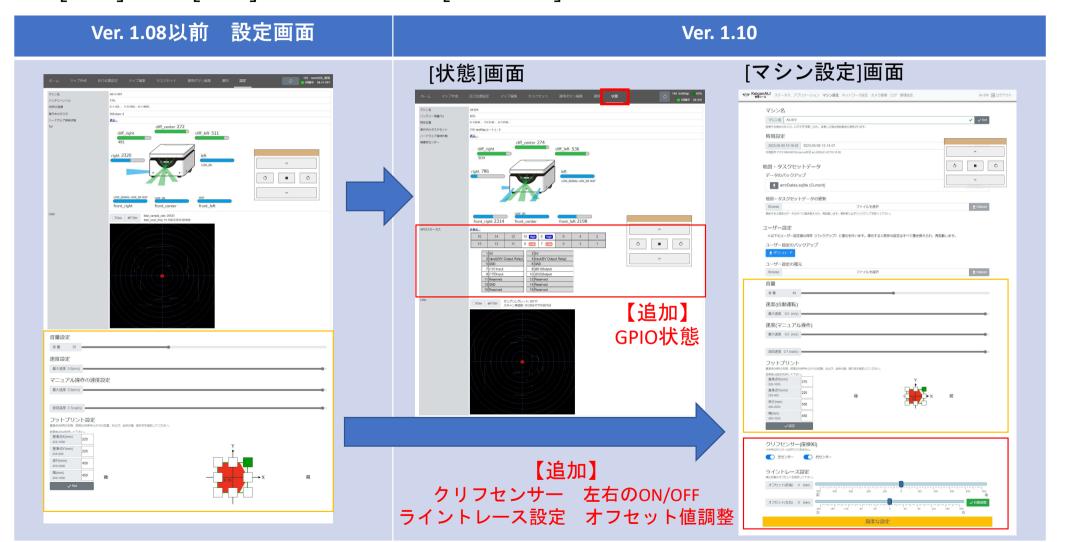
4.状態画面の追加及び設定画面の変更

[設定]画面が[状態]画面と管理ツールの[マシン設定]画面に分かれました。

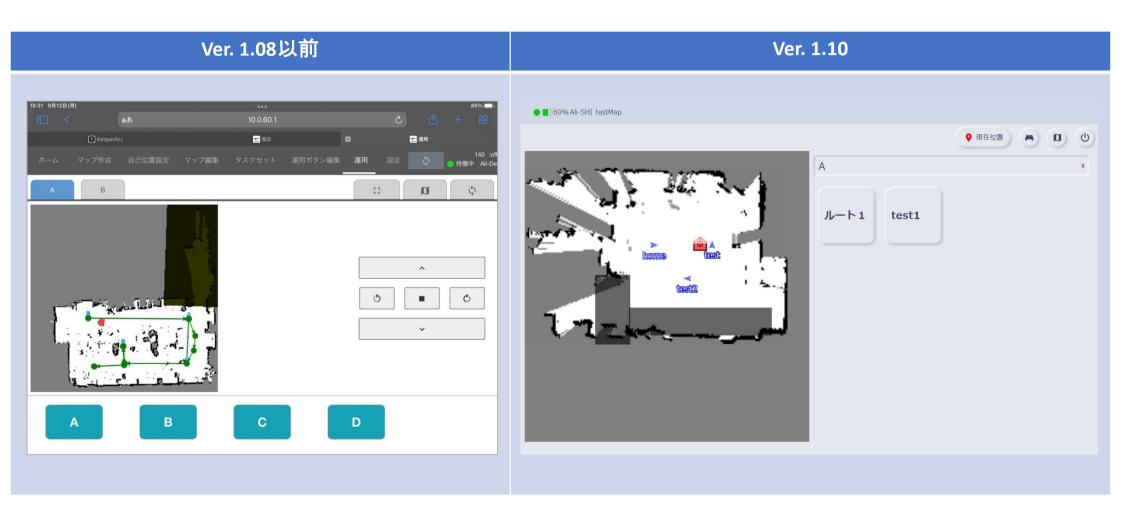
5. 運用画面の表示変更

運用画面をKeiganGo Mobile版の画面に統一しました。

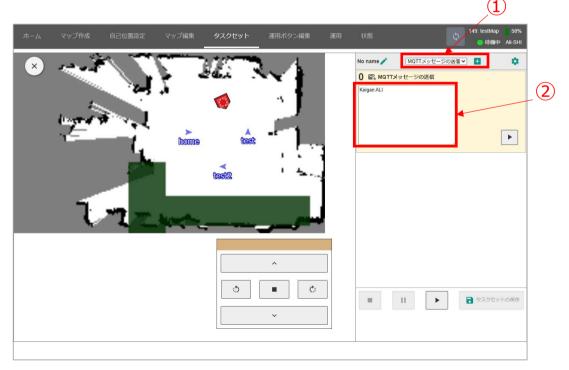
1. MQTTメッセージの送信タスク追加

MQTTにて入力したメッセージを送信できるようにしました。

[MQTTメッセージの送信] タスクを選択して [+] ボタンでタスクを追加。(①)

追加されたタスクの入力スペースに、送信するメッセージを 入力します。(②)

送信されたメッセージは、下記のように取得されます。
(json)

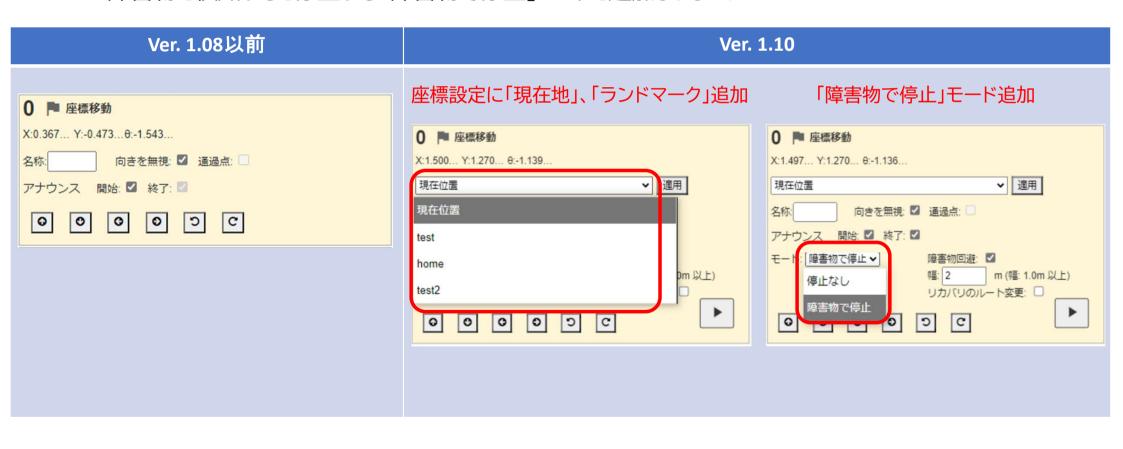
2. 座標移動の座標設定方法および 障害物回避に新機能追加

- 座標の設定に、「現在地」および「ランドマーク」を使用できるようになりました。
- 障害物を検知すると停止する「障害物で停止」モードを追加しました。

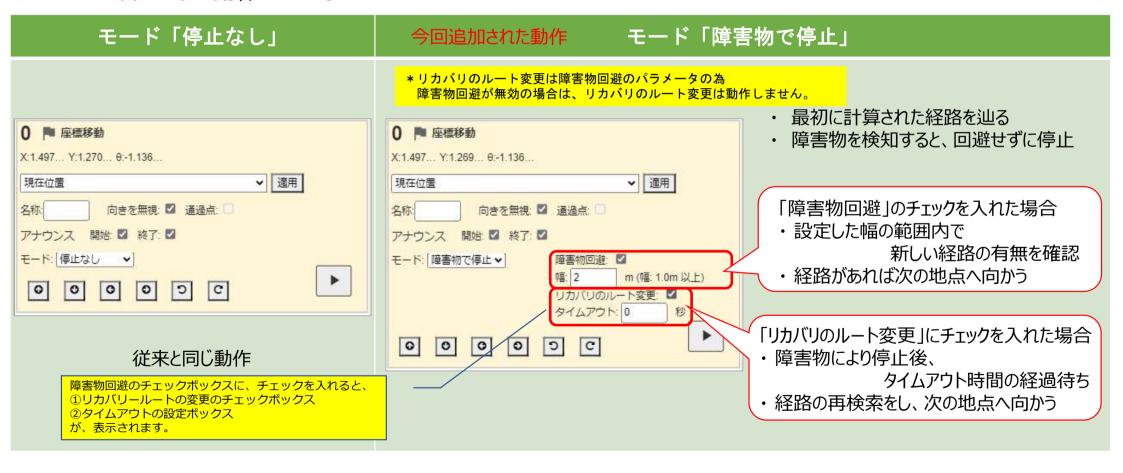
2. 座標移動の座標設定方法および 障害物回避に新機能追加

● 各モードの動作について

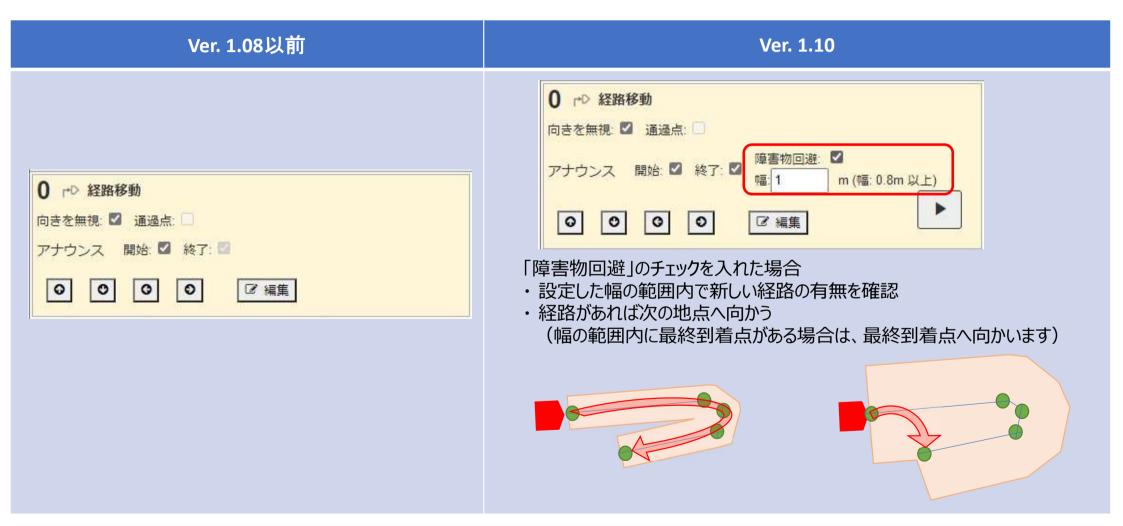
3. 経路移動に障害物回避機能追加

• 経路移動に「幅」オプションを追加しました。

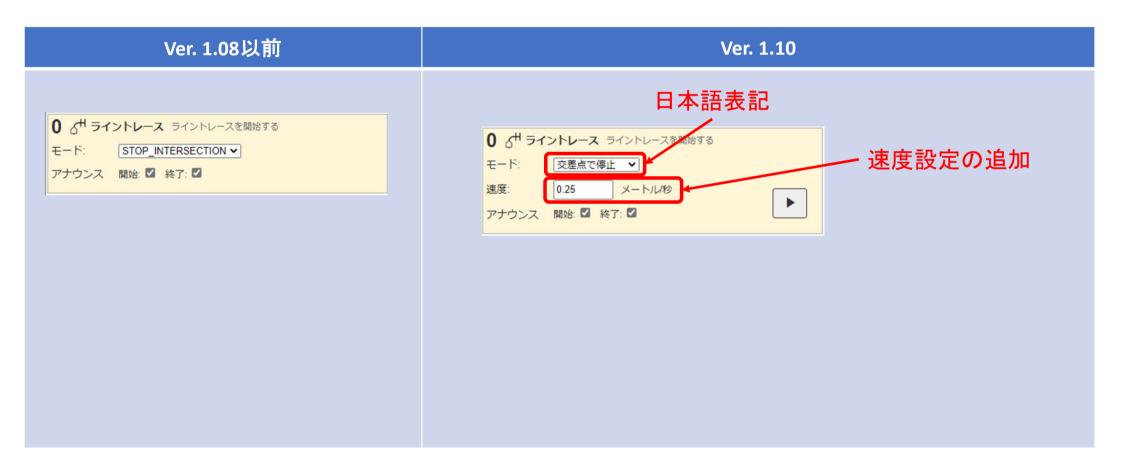
4. ライントレースに新機能追加

- 停止モードの日本語表記
- ライントレース速度の設定機能

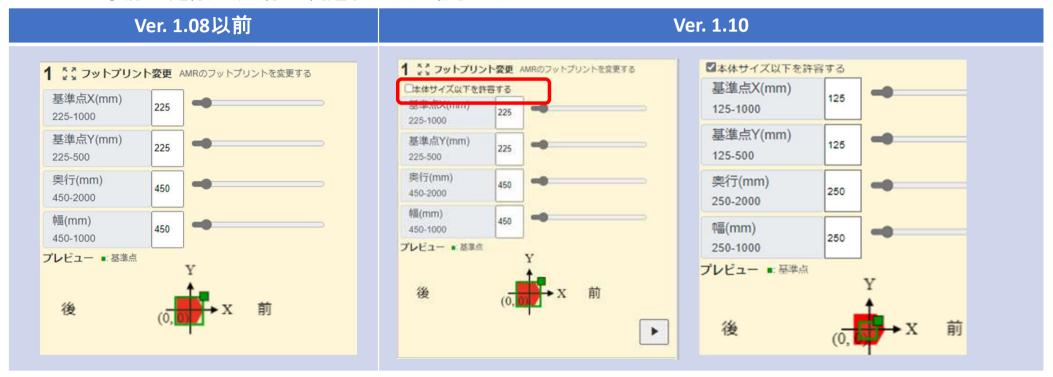
5. フットプリントに本体サイズ以下設定追加

- 「本体サイズ以下を許容する」チェックボックスをチェックすると、入力可能となります。
- 事前に、走行テストを行い、問題ないことを、確認ください。

本体サイズ以下のフットプリント設定は、衝突の危険性が極めて大きくなります。

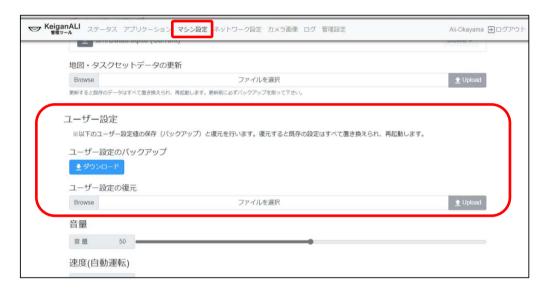
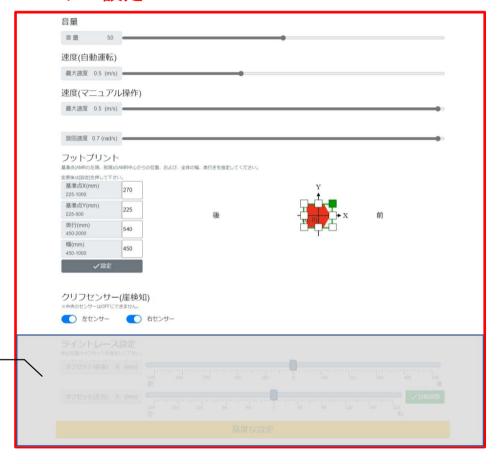
1. ユーザ設定の保存・復元機能追加

• マシン設定画面にユーザ設定の保存・復元機能を追加しました。

復元すると既存の設定はすべて書き換えられ、再起動します。

ライントレースの オフセット値は、 バックアップされません

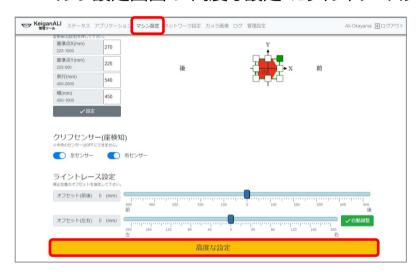
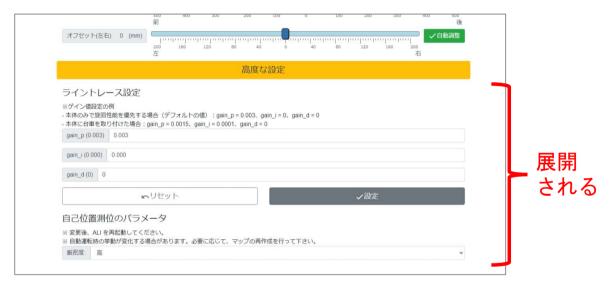
2. マシン設定画面にライントレースゲイン設定追加

• マシン設定画面の"高度な設定"にライントレースゲイン設定を追加しました。

•17.4.6 ライントレースのゲイン値設定 本体に台車等を取付、重量物を積載した状態で、ライントレースに問題がある場合に、 ゲイン値を調整することにより、改善が、見込まれます。 通常使用時は、設定を、変更しないでください。 PIDの設定を変更する場合は、慎重に行ってください。 荷重の有無等により走行がフラつく等の問題がある場合は、速度を落とす等の運用にて、対応を実施ください。

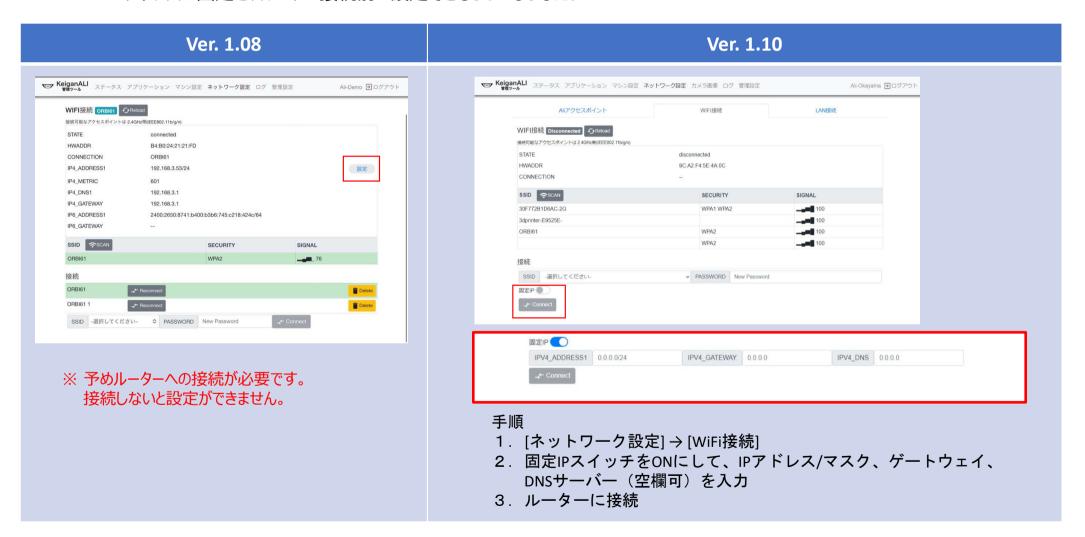
3. ネットワーク設定のWi-Fi画面に固定IP設定追加

IPアドレスの固定を、ルーター接続前に設定できるようにしました。

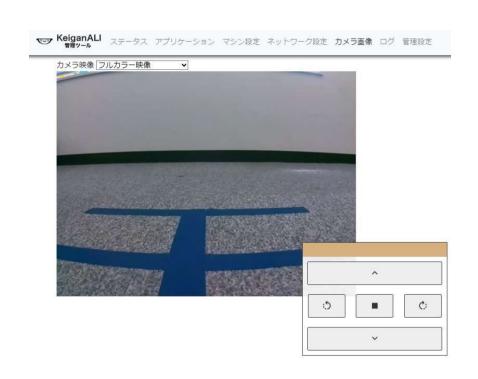
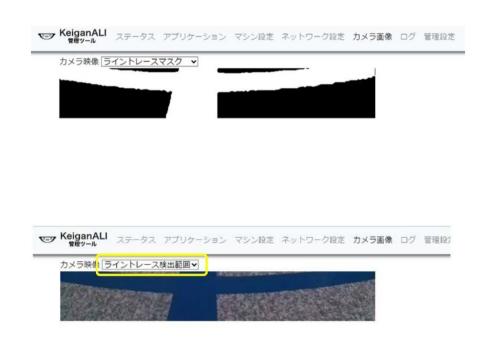
4. ライントレース用カメラ画像の表示機能追加

「フルカラー画像 | 「ライントレースマスク | 「ライントレース検出範囲 |

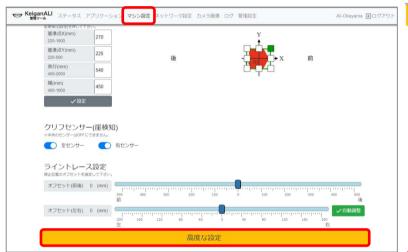
5. 時刻設定①

高度な設定
gain_p (0.003)	0.003
gain_i (0.000)	0.000
gain_d (0) 0	
	トリセット
自己位置測	位のパラメータ
	を再起動してください。 挙動が変化する場合があります。必要に応じて、マップの再作成を行って下さい。
厳密度: 高	v
RTC接続	
RTC状態: 無効	
RTC接続設定	
◎標準 ○ソフト

必ず有効であることを 確認ください

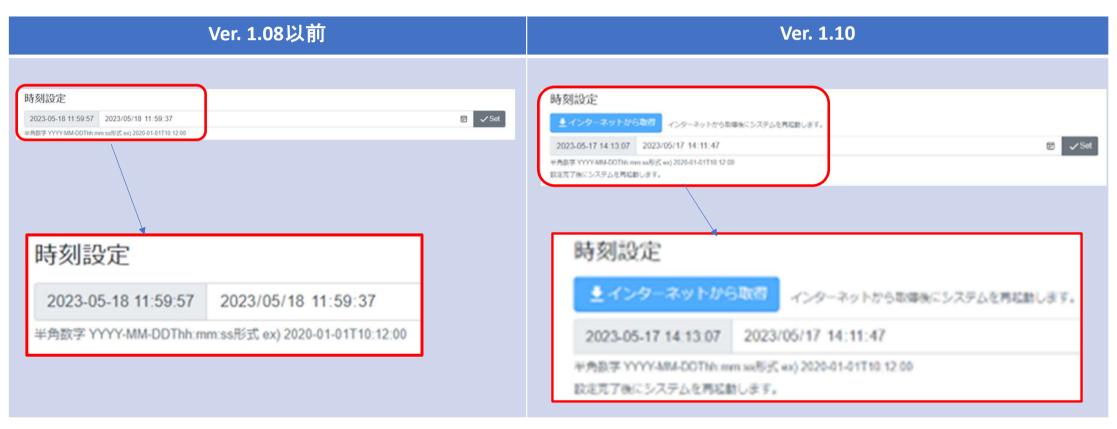
5. 時刻設定②

- NTPサーバーの時刻と、同期させて、時刻調整が可能です。
- 時刻調整後、Aliが自動的にし起動します。
- インターネットに接続されている必要があります。
- 前ページの設定画面で、〇ソフトにチェックいれてください。

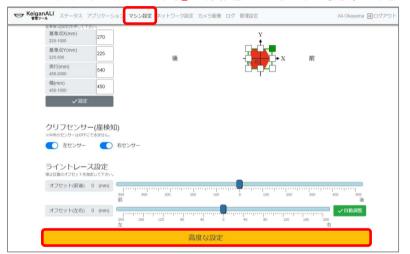
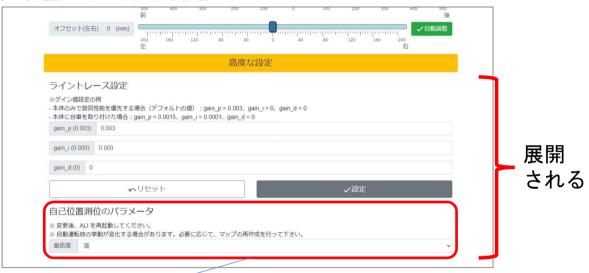
1.自己位置測位性能の改善 ①

- マシン設定画面の"高度な設定"に自己位置パラメーター設定を追加しました。
- デフォルトは、「高」に設定されており、従来に比べ自己位置ロストの改善が見込まれます。

通常は従来の地図を仕方なく使う場合は「通常」で使用する事は、可能ですが、精度は、従来の性能相当のため、時限的な処置としてください。より精度を向上させた運用のためには、、、「高」に設定をした状態で、ALIの地図を再作成されることを推奨いたします。↩

【追記】Ver1.08.1以前で作成した地図を再作成せず、 そのまま使用する場合は、現密度を『通常(旧設定)』と してください。

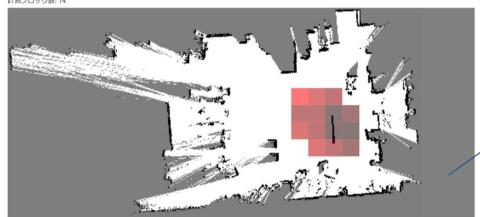
2.自己位置測位性能の改善②

自己位置スコアの表示機能が、追加されました。

KeiganALI の座標移動および経路移動時における自己位置推定の精度を示します。

現場の環境が変わり、取得している地図との相違が大きいと、精度が低いスコアとなる可能 性が高くなります
